Aalto-yliopisto  
Insinöörیتieteiden korkeakoulu

## **Lämpökameran käyttö päällystystöissä, jatkotutkimus**

Erikoistyö

Espoossa 8.1.2015

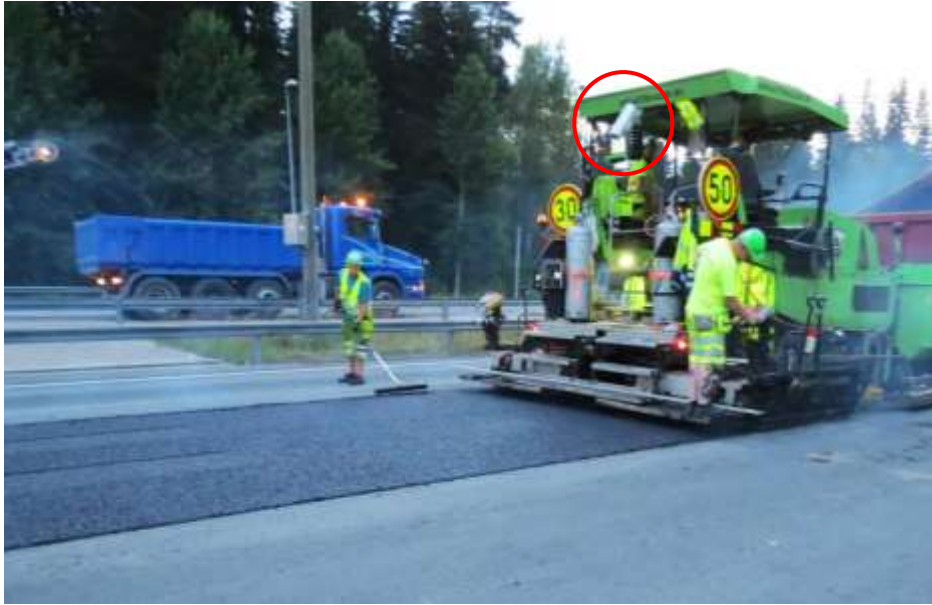
Lämpökamera asennettiin levittimen perään rakennettuun telineeseen. Kameran asennus telineeseen tapahtui pulttikiinnityksellä. Kuvassa 3 on esitetty kameran kiinnitys levittimeen. Lämpökamera suunnattiin korkeintaan 45 asteen kulmassa kuvaamaan valmiita päällystettä siten, että koko päällystettävä kaista tulee tallennetuksi sekä mahdollisimman vähän kaistaa ympäröivää aluetta näkyisi kuvassa. Päällysteen pintalämpötila mitattiin noin 2 metrin etäisyydeltä levittimen perän jälkeen ennen jyräystä. GPS -antenni asennettiin levittimessä paikkaan, jossa antennilla olisi mahdollisimman esteetön näkyminen taivaalle. GPS paikkatiedon lisäksi levittimeen asennettiin mittapyörä mittaamaan kuljettua etäisyyttä. (Nevalainen 2014.)

**Kuva 3** Lämpökameran sijainti levittimessä on ympyröity punaisella (Kuva: Kalle Aromaa)

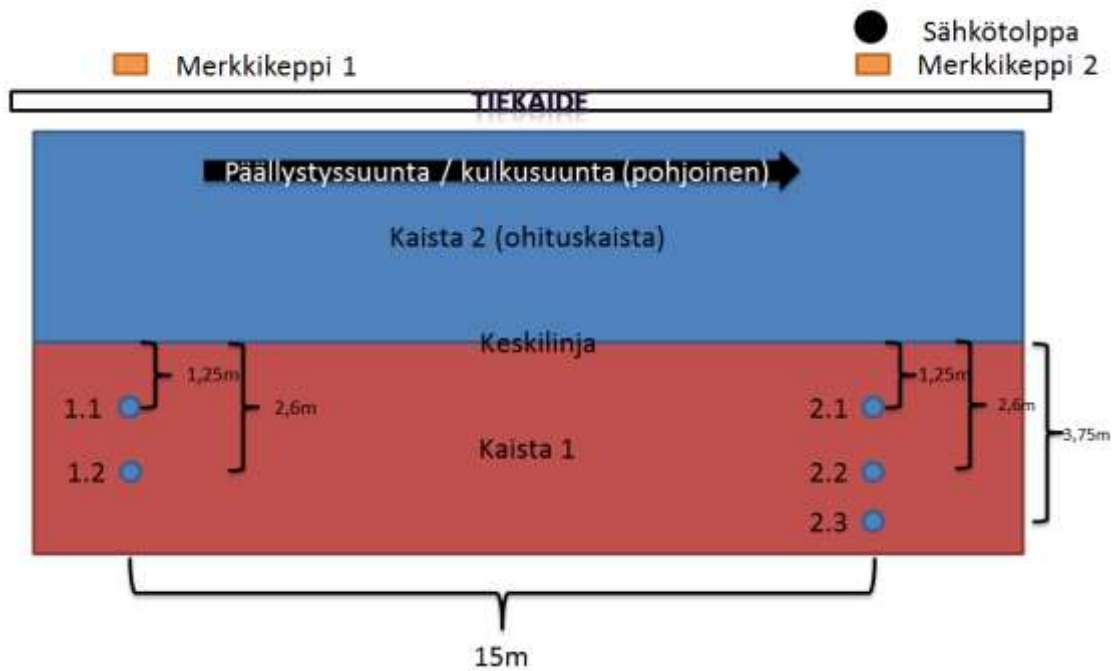
Molemmilta päällystyskohteilta otettiin poranäytteitä laboratoriotutkimusta varten. Poranäytteiden sijainti määritettiin lämpökameran tuottaman datan perusteella. Kuopiossa poranäytteiden ottokohdat määritettiin älypuhelimien GPS – paikannuksen avulla. Lisäksi maastoon merkittiin ottokohdat maalimerkinnällä sekä merkkikepein. Urakoitsija suoritti näytteenoton. Kuvissa 5-7 on esitetty valtatie 5 näytteenottoaaviot. Kuopiossa valtatiellä 5 porattiin yhteensä kuusitoista näytettä valmiista päällysteestä. Yhteensä yhdeksän näytettä porattiin kuormanvaihtojen kohdalta, missä päällysteen pintalämpötila oli alhaisempi. Vastaavasti 7 näytettä otettiin kuorman keskeltä, missä lämpötila oli tasaisempi ja korkeampi. Kaistan leveys suunnassa otettiin 2-4 näytettä tasaisin välein kolmesta kuormanvaihtokohdasta. Keskeltä kuormaa otettiin vastaavasti 2-3 näytettä kaistan leveys suunnassa kolmesta eri kohdasta. Leveys suunnassa näytteenottoväli vaihteli näytteenotto kohtien mukaan. Pituus suunnassa näytekohtia oli siis kuusi, kolme kuormanvaihtoa ja kolme kohtaa kuormien keskeltä.

Kuva 5 Kaaviokuva näyttienotokohdista linjoilta 1 ja 2 valtatiellä 5 Kuopiossa (Kuva: Kalle Aromaa)

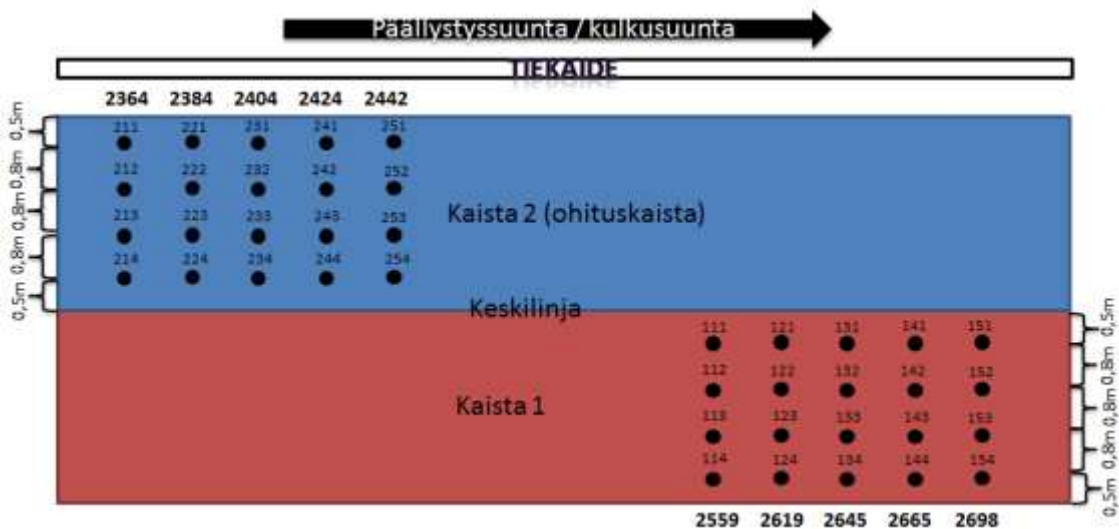
Kempeleen kohteella valtatiellä 4 poranäytteitä otettiin molemmilta kaistoilta. 1-kaistalta porattiin yhteensä 20 näytettä viideltä linjalta. Jokaiselta linjalta otettiin neljä näytettä kaistan leveyssuunnassa kuvassa 8 esitetyin välein. Vastaavasti 2-kaistalta otettiin 20 poranäytettä käyttäen samaa poraussuunnitelmaa kuin kaistalla 1. Ohituskaistalta otettiin siis neljä näytettä viideltä eri linjalta. Molempien kaistojen porauskaavio on esitetty kuvassa 8.

Kuva 8 Näytteenottoakaavio Kempeleen kohteella valtatiellä 4

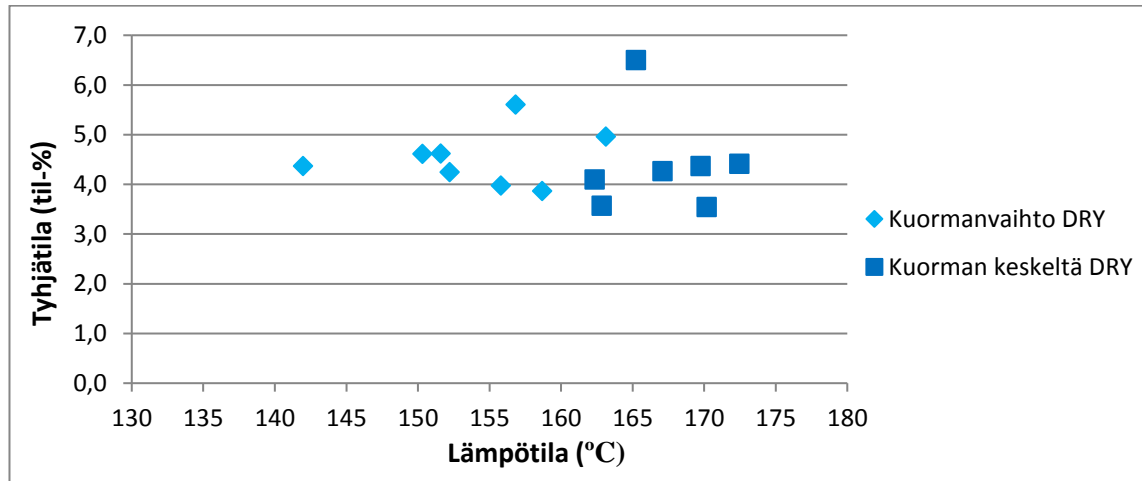
Tyhjätilan arvossa ei myöskään havaittu merkittävää eroja kuorman vaihtojen ja kuorman keskiosien välillä. Tulosta selittävät mahdolliset virheet poranäytteiden paikannuksessa sekä alhaiset lämpötilaerot kuorman vaihtojen ja kuorman keskiosien välillä. Kuvaa 13 on merkitty tyhjätilat kuorman vaihdoista ja kuorman keskiosista poratuilta näytteiltä. Kuvan tyhjätilat on laskettu käyttämällä kappalettiheyden kuiva-menetelmää (DRY). Muilla testimenetelmillä laskettuna saatiin vastaavanlainen tulos, jonka mukaan tyhjätiloissa ei ollut merkittäviä eroja kuormanvaihtojen ja kuorman keskiosien välillä.

Kuva 13 Tyhjätilat kuorman vaihdoissa ja kuorman keskellä laskettuna kuiva-menetelmän avulla, kohde vt5.

Vaikka kuvaajasta ei ole havaittavissa eroa tyhjätilan arvoissa kuormanvaihtojen ja kuorman keskiosien välillä, tarkasteltaessa keskiarvoja havaitaan, että kuormanvaihdoissa tyhjätilan arvot ovat hieman korkeammat kuin kuorman keskeltä otetuilla näytteillä. Kuiva-menetelmällä laskettuna vaihtokohdissa tyhjätilan keskiarvo oli 4,53 %, kun taas keskellä kuormaa keskiarvo oli 4,39 %. Vastaavat tyhjätilan keskiarvot vaihtokohdissa muilla menetelmillä laskettuna olivat 5,18 % (SSD), 8,36 % (Parafilm) ja 7,76 % (DIM). Keskeltä kuormaa poratuilta näytteiltä vastaavat arvot olivat 5,06 % (SSD), 8,34 % (Parafilm) sekä 8,22 % (DIM), josta nähdään, että arvot ovat hieman alhaisemmat kuin vaihtokohdissa ulkomittoihin perustuvaa menetelmää lukuun ottamatta.

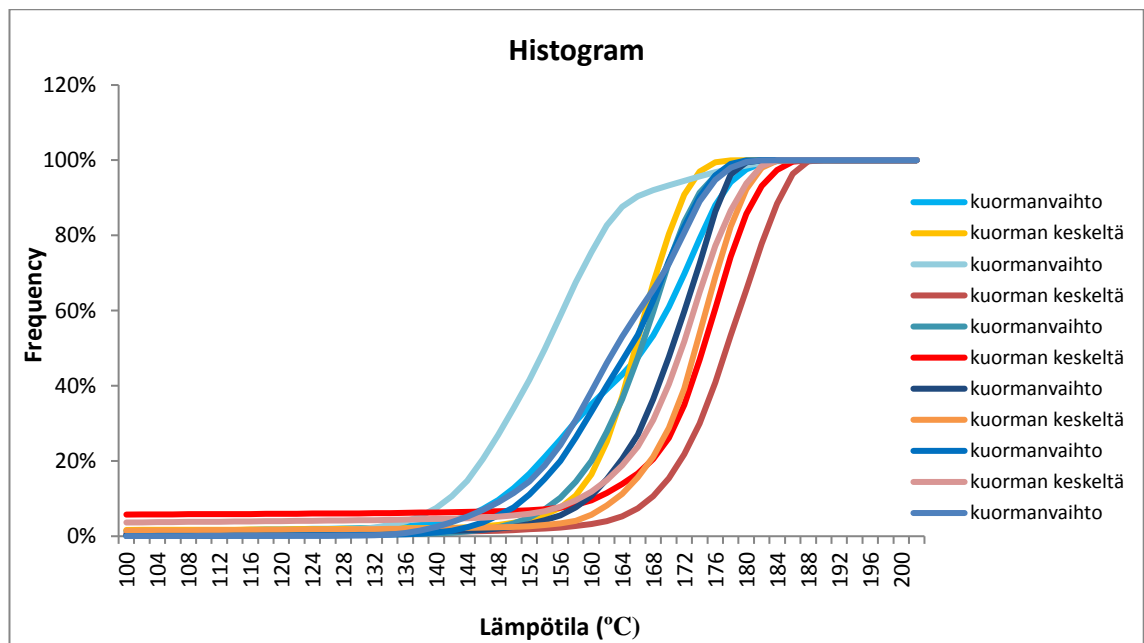
Kuvassa 16 on esitetty lämpötila-aineisto histogrammin muodossa kuormanvaihdosta ja kuorman keskeltä mitatuista lämpötilapisteistä. Histogrammiin valittu aineisto on muodostettu peräkkäisistä kuormanvaihdosta. Valittu aineisto ei siis edusta koko kohdetta, vaan noin 250 metrin pituista osuutta. Kuvasta nähdään, että kuormanvaihdossa päällysteen lämpötila on keskimäärin 10 °C kuorman keskiosia alhaisempi. Lämpötila käyrät ovat hyvin samankaltaisia muutamaa poikkeusta lukuun ottamatta.

**Kuva 16** Histogrammi lämpötila-aineistosta. Kuormanvaihdot on esitetty sinisillä viivoilla ja kuorman keskiosat keltaisilla ja punaisilla viivoilla.

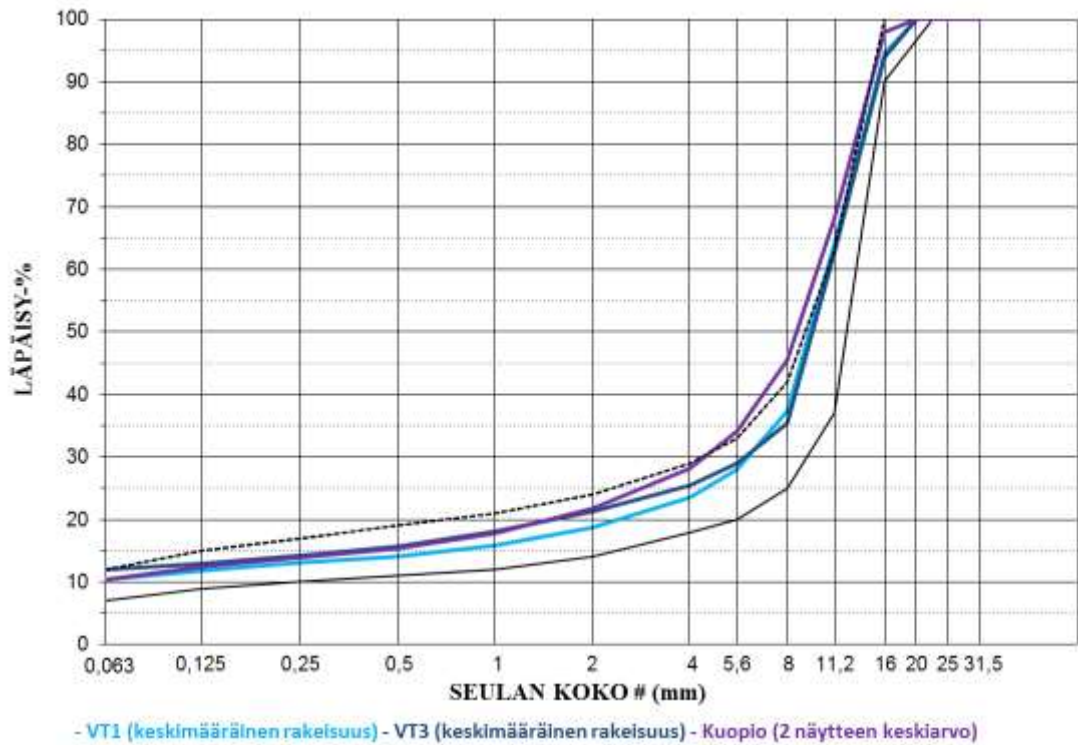
Koska lämpötilat olivat korkeat Kuopion kohteella, ei suuret tyhjätilan arvot ole selitettävissä lämpölajittumisella. Kun tarkastellaan kohteiden rakeisuuskäyriä, havaitaan rakeisuuden vaihtelevan kohteiden välillä. Kuten kuvasta 17 nähdään, valtatie 1 keskimääräinen rakeisuuskäyrä on muita tarkasteltavia kohteita karkeampi. Valtatiellä 3 rakeisuuskäyrä on hienempi alle 5,6 mm lajitteilla kuin valtatiellä 1. Kun verrataan Kuopion rakeisuuskäyrään valtatie 1 ja 3 keskimääräisiin rakeisuuskäyriin, havaitaan kiviaineksen olevan näitä kohteita hienompaa, sillä rakeisuus käyrä on muita kohteita ylempänä. Kuopion osalta rakeisuus laskettiin vain kahdelta näytteeltä, joiden rakeisuuksista laskettiin keskiarvo, joten saatu rakeisuuskäyrä ei anna luotettavaa kuvaa koko kohteelta. Kun taas tarkastellaan kohteiden suunniteltua rakeisuutta, nähdään että valtatiellä 1 suhteituksessa käytetty rakeisuus on muita kohteita karkeampi. Valtatiellä 3 ja Kuopion kohteella suhteituksessa käytetty rakeisuus olivat hyvin lähellä toisiaan siten, että valtatiellä 3 hienompien lajitteiden läpäisy oli hieman suurempi kuin Kuopion kohteella käytetyssä suhteituksessa. (Nevalainen 2014.)

**Kuva 17 Rakeisuuksien vertailu vuoden 2013 kohteisiin (VT1 ja VT3).**

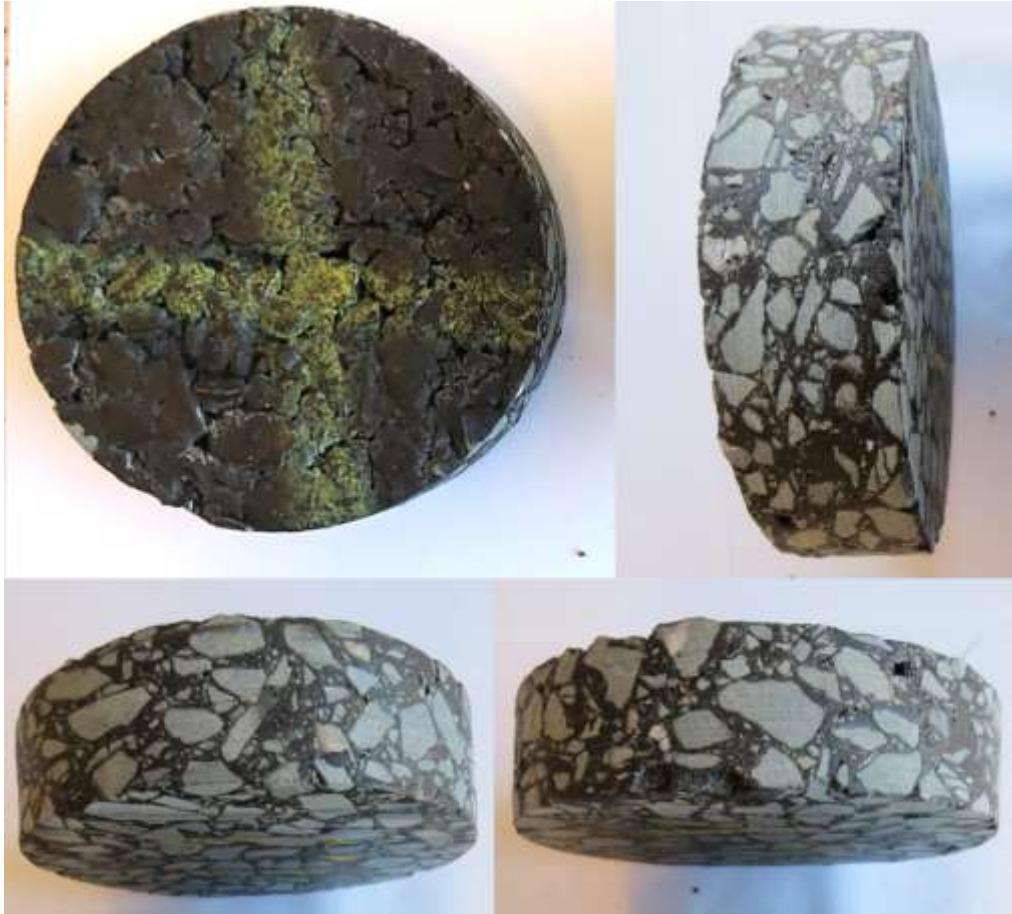
Poranäytteiden silmämääräisessä tarkastelussa ei havaittu merkittäviä eroja näytteiden pinnan karkeudessa tai huokoisuudessa. Kuvassa 18 on esitetty näyte 1.1, jonka tyhjätilan arvoksi saatiin 6,5 % kuiva-menetelmällä mitattuna. Tyhjätila oli tutkituista poranäytteistä toiseksi suurin. Vain hylätyllä näytteellä 4.1 mitattiin suurempia tyhjätilan arvoja. Vastaavasti kuvassa 19 on esitetty näyte 6.2, jonka tyhjätila oli tutkimuksen alhaisin kuiva-menetelmällä laskettuna, 3,5 prosenttia. Vaikka näytteiden 1.1 ja 6.2 tyhjätilan arvossa on eroa jopa 3 prosenttia kuiva-menetelmällä laskettuna, ei näytteiden välillä ole silmämääräisesti tarkasteltuna havaittavissa juurikaan eroja kuten kuvista 18 ja 19 on nähtävissä.

**Kuva 18 Näyte 1.1 sahauksen jälkeen.**

Jokaisessa poranäytteessä oli havaittavissa reikiä ja huokosia sylinterin muotoisen näytteen sivuilla. Vaikka näytteiden 1.1 ja 6.2 (kuvat 18 ja 19) välillä on huomattava ero tyhjätilan arvoissa, molemmissa näytteissä oli selviä koloja ja reikiä näytteen sivuilla. Poranäytteiden huokoisuus sekä selvästi havaittavat kolot näytteiden sivuilla vaikuttavat tyhjätilan arvoon ja voivat selittää tutkimuksessa saadut korkeat tyhjätilan arvot.

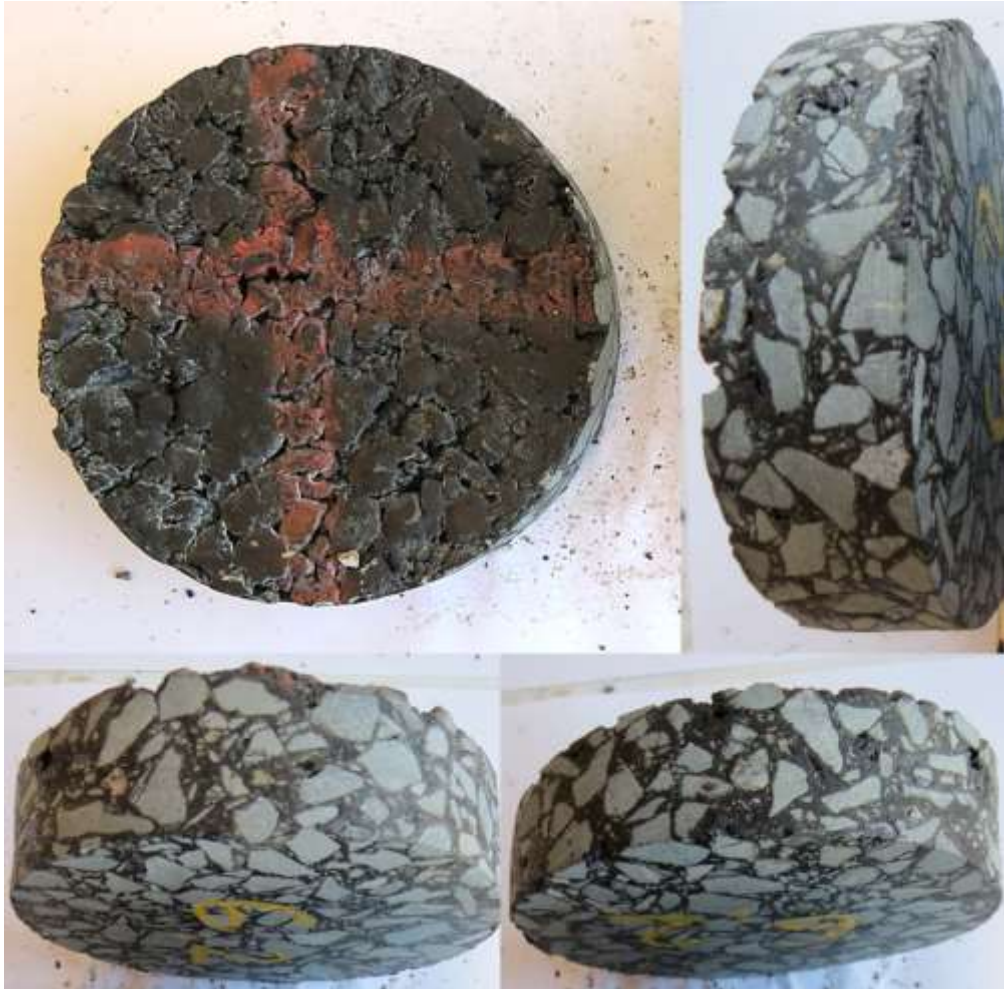
**Kuva 19 Näyte 6.2 sahausen jälkeen.**

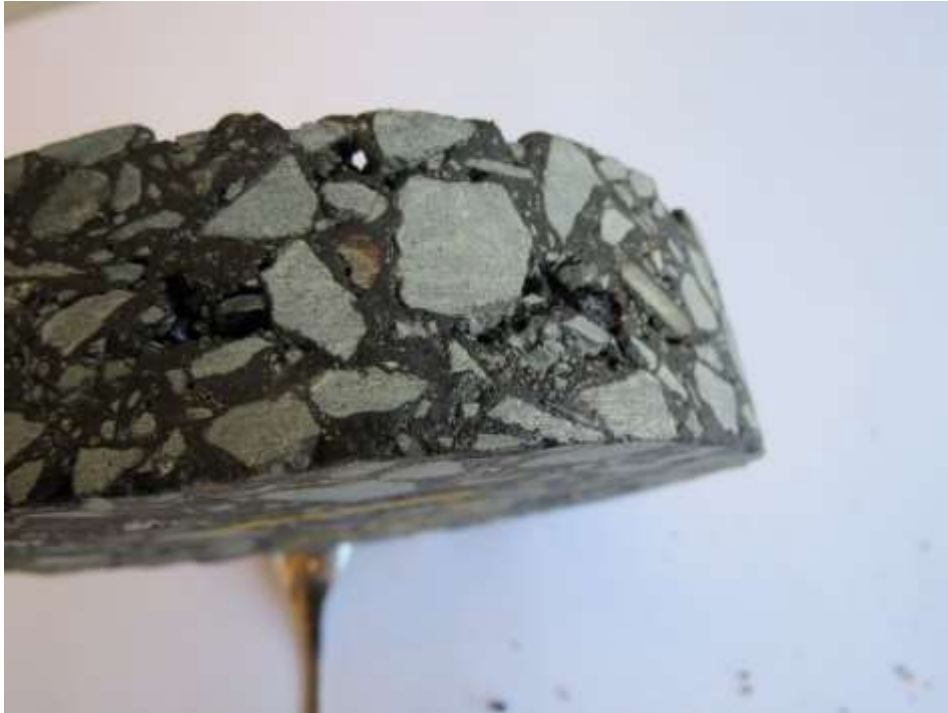
Huokoisuus on selvästi nähtävissä kuvassa 20, jossa on lähikuva hylätyn näytteen 4.1 huokosista. Kuvasta nähdään, että näytteen yläpinnassa on jopa reikiä. Suuri huokoisuus ja reiät selittävät myös miksi näyte 4.1 imi huomattavasti vettä, jonka seurauksena veden absorptio oli erittäin korkea. Syynä näytteiden huokoisuuteen saattoi olla alhainen sideainepitoisuus. Kuopion kohteella massan sideainepitoisuus oli 5,6 %, kun vuoden 2013 tutkimuksessa kahdella SMA 16 – massalla toteutuneet sideainepitoisuudet olivat 6,1 % ja 5,8 % (Nevalainen 2014).

Kuva 20 Lähikuva näytteen 4.1 huokoisuudesta.

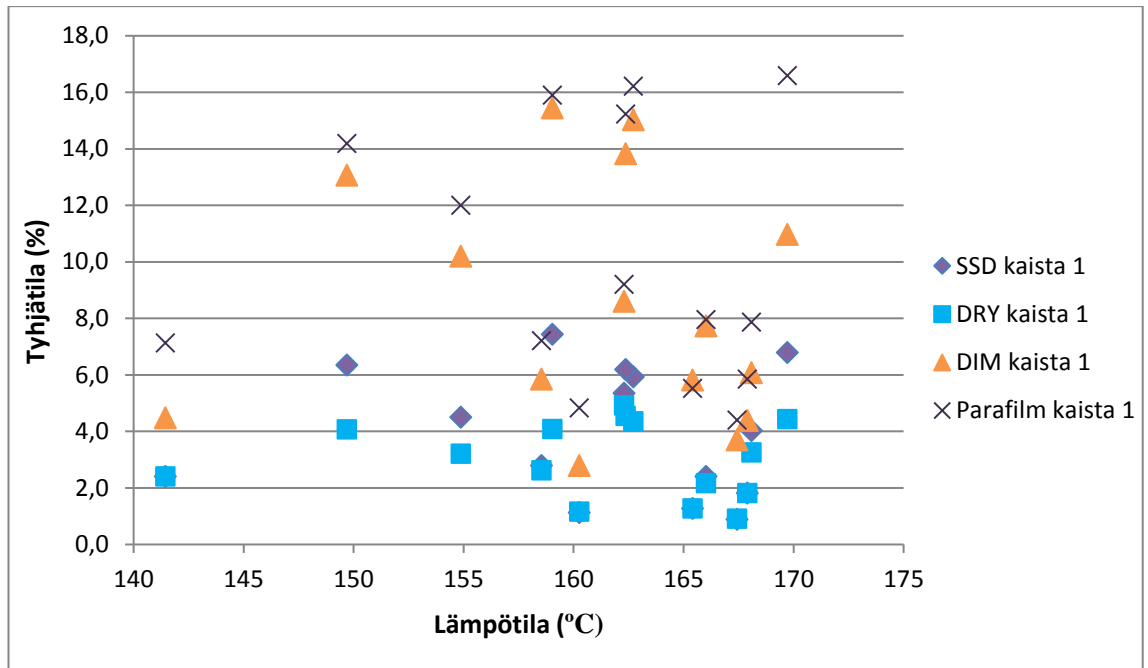
Poranäytteiden tyhjätilan ja lämpötilan välinen yhteys 1-kaistalla on esitetty kuvassa 23. Kuten kuvasta nähdään, ei lämpötilan ja tyhjätilan välillä ole havaittavissa selkeää yhteyttä. Tyhjättilassa on havaittavissa suurta vaihtelua, esimerkiksi SSD – menetelmällä lasketut tyhjätilat vaihtelivat 0,9 – 7,4 % välillä. SSD- ja kuiva – menetelmä antoivat lähes samanlaiset tulokset, joskin SSD – menetelmällä mitattiin joillekin näytteille hieman korkeampia tyhjätilan arvoja, erot olivat kuitenkin pienet näiden kahden menetelmän välillä. Erot menetelmien välillä kasvoivat tyhjätilan kasvaessa. Ulkomittoihin perustuvalla menetelmällä sekä Prafilm – menetelmällä lasketut tyhjätilan arvot olivat selvästi korkeammat kuin muilla menetelmillä saadut arvot. Kuopion kohteella havaittiin vastaava ilmiö. Vaikka menetelmien välillä oli suuria eroja tyhjätilan arvoissa, kaikki menetelmät noudattivat samaa trendiä (kuva 24).

Kuva 23 Tyhjätilan ja lämpötilan välinen yhteys, Kempele kaista 1.

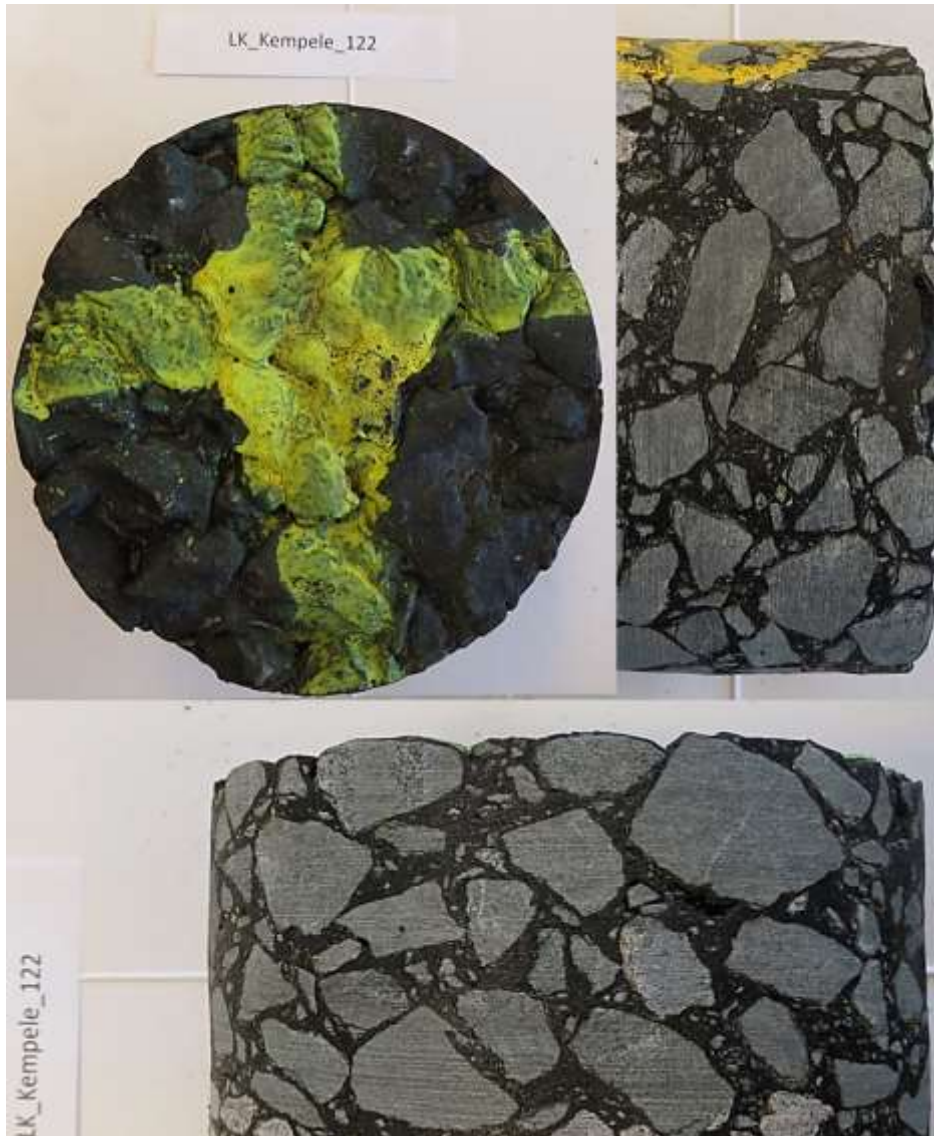
Poranäytteitä silmämääräisesti tarkasteltaessa on helppo havaita tyhjätilaerot näytteiden välillä. Näytteissä, joissa tyhjätilan arvot olivat korkeat, oli selvästi havaittavissa suuria koloja ja reikiä, kuten kuvasta 27 nähdään. Kuvan 27 poranäyte on kaistan reunalta ja jokaisessa kaistan reunalta poratussa näytteessä oli havaittavissa vastaavia koloja ja reikiä. Kuvassa 28 on puolestaan näyte, joka on porattu kaistan keskeltä. Tyypillisesti kaistan keskeltä poratuissa näytteissä tyhjätilat olivat selvästi alhaisemmat ja silmämääräisesti tarkasteltunakin näytteet näyttivät tiiviimmiltä.

**Kuva 28** Havainnekuva tiiviistä poranäytteestä, jossa ei ole nähtävissä reikiä tai koloja.

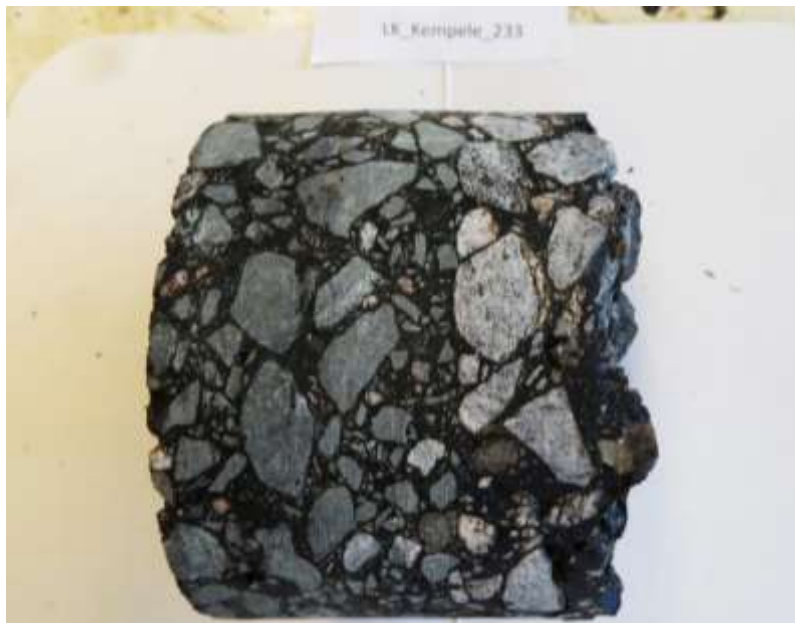
Silmämääräisesti tarkasteltuna 2-kaistan poranäytteet vaikuttivat tiiviiltä, eikä suuria huokosia tai reikiä ollut havaittavissa näytteitä 211 ja 212 lukuun ottamatta. Näytteillä 211 ja 212 mitattiin korkeat tyhjättilan arvot ja myös silmämääräisesti arvioituna näytteet näyttivät huokoisilta. Kuvassa 30 on esitetty nämä kaksi näytettä. Kuvasta nähdään huokosten lisäksi, että näytteen kiviainesrakeet ovat suuria, tämä voi viitata lajittumiseen. Poranäytteitä vertailemalla havaittiin huokosten lisääntyvän, kun kiviaines muuttui karkeammaksi. Lisäksi näytteiden, joiden kiviaines näytti karkealta, tyhjättila oli muita näytteitä suurempi. Vertailun vuoksi kuvassa 31 on esitetty poranäyte, jonka rakenne ja huokoisuus olivat tyypillisiä 2-kaistalta poratuille näytteille. Kuvassa 31 esitetyn näytteen tyhjättila oli kaistalta mitattujen näytteiden keskitasoa, noin 3 % ja lisäksi näytteessä on selvästi enemmän hienoainesta kuin huokoisissa näytteissä.

**Kuva 31** Kuvassa on esitetty 2-kaistalle tyypillinen poranäyte, joka on silmämääräisesti tarkasteltuna tiivis.
